Marek Ober  
Szczecin

Stargardia  
Tom I, 2001

## Zabytkowe bramki cmentarne na Pomorzu Zachodnim

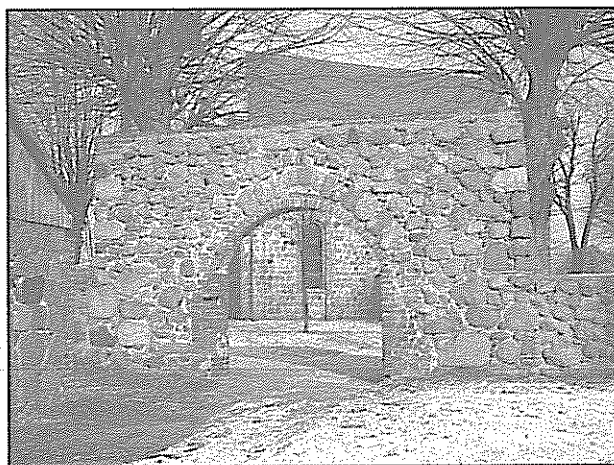
II . 4. Mirowo, bramka południowa (fot. M. Ober)

Bramki cmentarne na Pomorzu Zachodnim wznoszono, podobnie jak tutejsze gotyckie kościoły wiejskie, z kamieni (głazów narzutowych, najczęściej ze skandynawskiego granitu) i z cegły. Kamień stosowano w bramkach w różnych postaciach: od surowych kamieni polnych o naturalnym kształcie otoczaków, przez kamienie przełamane na pół i ułożone płaską powierzchnią przelomu w licu muru lub łamane z większych głazów nierówne bloki o obrobionych jedynie dwóch ściankach. Typowe dla ostatniej ćwierci XIII w. i początku XIV w. kwadry z przełamanego kamienia o przyciosanej do prostokąta powierzchni licowej występują w większej ilości jedynie w bramce w Piasecznie k. Bań, przy czym wykonany z cegły otwór przejazdu (zniszczony w latach 80-tych) pozwala przypuszczać, że do budowy bramki użyto wtórnie materiału pozostałego po dokonanej w końcu XIII w. rozbiórce pierwotnej zachodniej ściany nawy kościoła<sup>17</sup>. Bezpośrednie naśladownictwo uskokowych portali granitowych kościołów z tego okresu stanowi natomiast ostrołukowy otwór przejazdu bramki w Retzin k. Löcknitz (Niemcy, dawny powiat Randow), o pojedynczym uskoku, wykonany ze starannie opracowanych ciosów, być może przez ten sam warsztat, którego dziełem są portale tamtejszego kościoła. Użycie tylko pojedynczych kwader w murze bramki poza otworem przejazdu, a także wypełnienie klucza zewnętrznego uskoku archiwolty małymi kamieniami o nieregularnym kształcie pozwala przypuszczać, że także w tym przypadku obrobione przez kamieniarzy ciosy mogły zostać użyte wtórnie (lub po pewnym czasie od wykonania, gdy np. zrezygnowano z powiększenia kościoła o przyziemie wieży, a przygotowany komplet ciosów na portal zachodni okazał się niepotrzebny). Pozostałe bramki wykonane całkowicie z kamienia - w Mirowie (il. 4), Sobieradzu i Weltyniu (il. 3) - murowane są z nieobrobionych kamieni bez

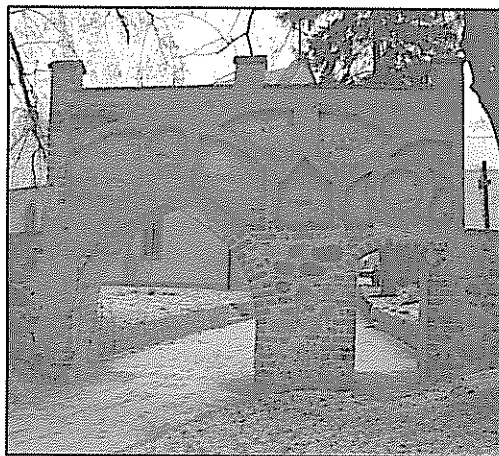
II . 13. Baniewice, bramka z furką północno -  
zachodnią (fot. M. Ober)

Najbardziej zaawansowanym rozwiązaniem elewacji bramek cmentarnych, w najlepszych realizacjach pomimo małej skali zyskującym rys monumentalny, było odłączenie uskokowego profilu obramowania od łuku przejazdu w taki sposób, że tworzy on wyższą niż przejazd blendę, najczęściej o łuku ostrym (w Czarnowie, Szczecinie - Krzekowie i Załężu), jedynie w Warszynie trójlistnym, a w Żeńsku o spłaszczonym dwułuczcu półkołowym<sup>39</sup>. Najprostsza w tej grupie, pozbawiona innych poza blendą elementów wystroju jest bramka w Czarnowie; w Załężu ponad blendą umieszczono trzy odcinki fryzu wnekowego, w Krzekowie (il. 9) oprócz dwóch odcinków fryzu blendzie towarzyszą trzy małe nisze o dwułuczach (zewnątrzne) i łuku ostrym (nisza w wierzchołku blendy); w omówionej już bramce w Łozicach wnętrze blendy wypełnia złożony ornament maswerku sieciowego. W Żeńsku brak fryzu, lecz nad dwułuczem blendy rozmieszczono trzy małe wnęki o kształcie niepełnego koła, obciętego przez łuki blendy. W Warszynie wewnątrz blendy i po obu jej bokach rozmieszczone zostały trzy wnęki ostrołukowe, a powyżej także trzy poziomy wąskie fryzów (dwa ząbkowe i najwyższy wnekowy). Wskutek odwrócenia roli ornamentu i tła do tego typu wystroju nawiązuje także omówiona powyżej, połączona z furką bramka w Baniewicach (il. 13)<sup>40</sup>.
