Katarzyna Magdalena Krawczyk  
Muzeum Zamkowe w Malborku

Stargardia  
Tom VI, 2011

## Detal architektoniczny jako nośnik informacji. Wkład badań nad detalem architektonicznym w poznanie założenia augustianów-eremitów w Stargardzie

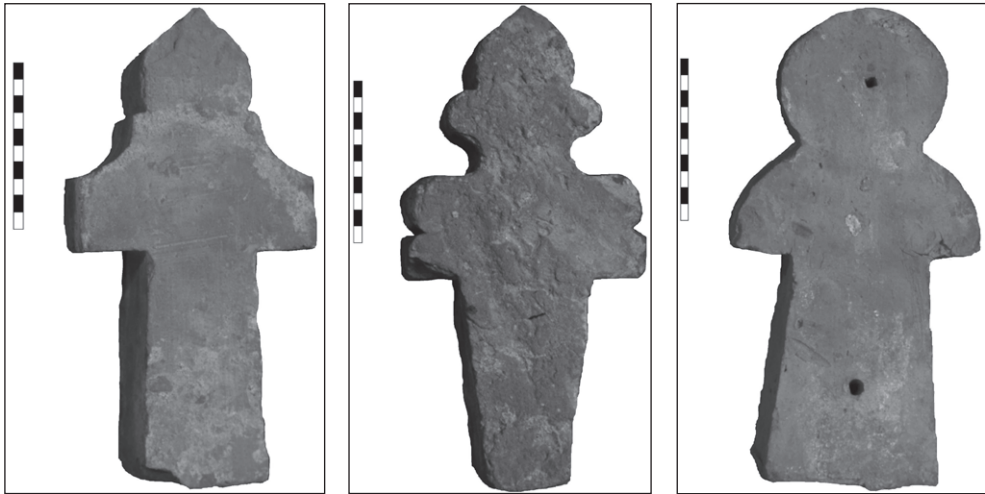
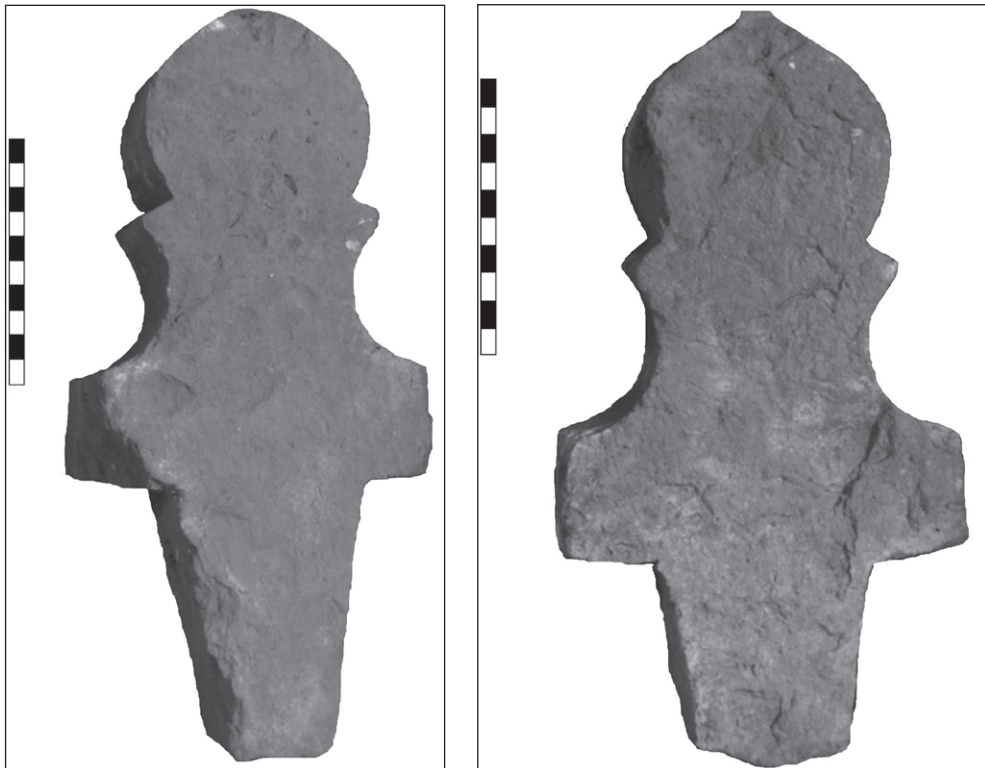
Ilustr. 1.1 – 1.5. Najlepiej zachowane pełne formy kształtek profilowanych do żeber sklepiennych z dawnego klasztoru augustianów w Stargardzie. Fot. K. Krawczyk

W obrębie grupy kształtek profilowanych wykorzystywanych do konstrukcji żeber sklepiennych, jednostki ceglano klasyfikowano na podstawie wyróżnienia trzech części składowych: profilu, podstawy oraz sięgacza (ilustr. 1). Podstawa oraz sięgacz, jako cechy charakterystyczne, mogły wskazywać jednoznacznie na pochodzenie kształtki z żeber sklepiennych, w przypadku profilu kwestia była utrudniona.

Spośród badanej grupy kształtek wykorzystywanych do budowy żeber wyróżniono cztery typy profili: wałek, gruszkę, gruszkę z noskiem oraz profil złożony. Najczęściej zanotowano występowanie wałka (146 sztuk). Pełna zachowana forma gruszki z noskiem pojawiła się w 27 jednostkach ceglanych, grupa gruszek liczy 25 sztuk, natomiast profil złożony zaobserwowano jedynie w 2 przypadkach. Pozostałe 201 sztuk nie miały zachowanego profilu lub zachowały się w ilościach szczątkowych uniemożliwiając tym samym klasyfikację. W badanym zbiorze zaobserwowano brak profilu o kształcie migdała, który licznie występuje na terenie Pomorza Zachodniego (między innymi wymieniony jest przez M. Obera na obszarze dawnego województwa koszalińskiego<sup>6</sup>). Średnia wysokość profili wyniosła 8,5 centymetra.

Wśród występujących kształtów podstaw wyróżniono pięć typów: podstawa z dwoma ćwierćwałkami, podstawa z dwoma półwałkami i dwoma ćwierćwałkami, podstawa z czterema półwałkami, podstawa z dwoma półwałkami i dwoma wklęsłkami oraz podstawa z dwoma wklęsłkami. W badanym zbiorze ze względu na proces rozbiórki kompleksu oraz procesy podepozycyjne, zanotowano istnienie niewielu jednostek o pełnej morfologii podstawy. Ze względu na symetryczność podstawy kształtek żebranych przyjęto, iż fragmenty są w rzeczywistości częściami pełnych typów. Najliczniejszą grupę morfologiczną zachowanych pełnych form

stanowią podstawy z dwoma ćwierćwałkami (132) oraz podstawy z dwoma półwałkami i dwoma ćwierćwałkami (22). Zanotowano występowanie 4 w pełni zachowanych podstaw z czterema półwałkami. Pozostała grupa 243 sztuk jest zestawieniem zachowanych fragmentów, umożliwiających klasyfikację oraz wskazujących na morfologię pełnej formy podstawy.

Morfologia sięgacza została zawężona do występowania trzech typów. Wyróżniono sięgacze proste, zwężające się, bądź rozszerzające się. Nie zanotowano w zbiorze występowania sięgaczy prostych, mających szerokość najszerzej części podstawy. Wszystkie typy sięgacza posiadały szerokość profilu (sięgacze zwężające oraz rozszerzające się szerokość tą posiadały jedynie w części, przy podstawie). Najczęściej występującymi w zbiorze pełnymi formami były sięgacze rozszerzające się (26 sztuk) oraz sięgacze zwężające się (12 sztuk). Całe, nieuszkodzone sięgacze proste zanotowano jedynie w liczbie 3 sztuk. Jednakże możliwa była pełna klasyfikacja fragmentów. Fragmentarycznie zachowanych sięgaczy prostych w zbiorze znajdowało się 36 sztuk, sięgaczy rozszerzających się – 19 sztuk, natomiast zwężających się zanotowano w liczbie 14 fragmentów.

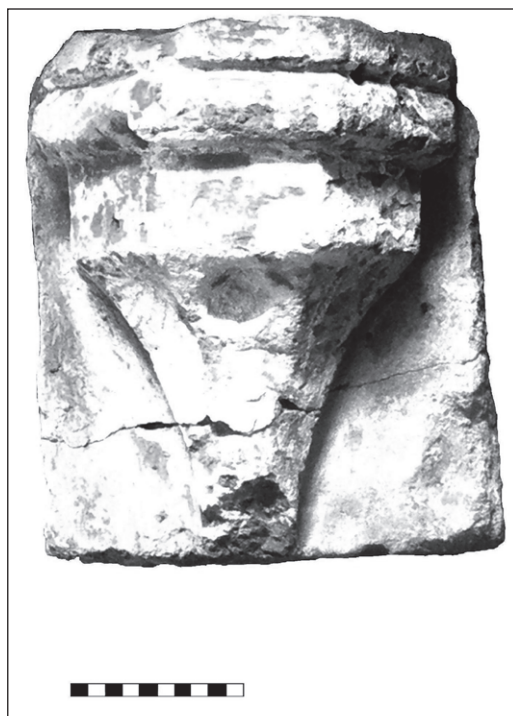
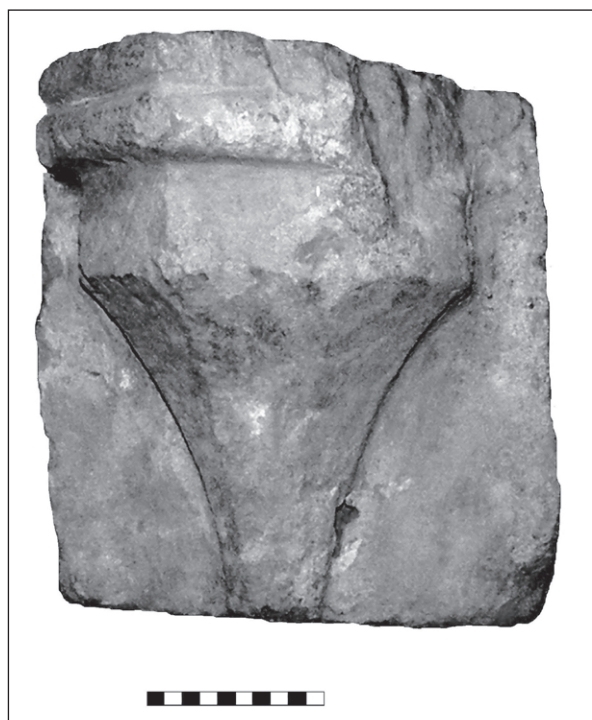
Ilustr. 2.1 - 2.2. Wsporniki z dawnego klasztoru augustianów w Stargardzie. Fot. K. Krawczyk

Charakterystyczna jest grupa wsporników licząca osiem sztuk. W jej skład wchodzi dwa wsporniki narożne i sześć ściennych, prostych. W przypadku czterech sztuk możliwym było dokonanie pełnego opisu (ilustr. 2). W każdym z lepiej zachowanych wsporników abakus stanowi wieloboczna płyta, pod którą umieszczone są wałki (nie przekraczają one szerokością trzech centymetrów). Część tą oddziela od stopy wspornika płaska powierzchnia o szerokości sięgającej do czterech centymetrów, w rzucie przybierająca kształt wieloboku. Stopa przybiera kształt wielobocznego, odwróconego odcinka ostrosłupa z wklęsłymi ścianami, nie występuje na niej żadna forma dekoracji. Wysokość całej bryły mieści się w przedziale 30-40 cm, szerokość waha się od 30-40 cm. Wysokość profilowania nie przekracza 20 cm, natomiast szerokość 27 cm. Na każdym wsporniku zanotowano występowanie warstw malarskich, jednakże nie możliwym było wydzielenie innych kolorów prócz bieli. Układ utworzony pod wpływem wielokrotnego nakładania farby w niektórych przypadkach sięga dziewięciu warstw. Na rzucie płyty abakusa zaobserwowano występowanie śladów intencjonalnych. Są to rozrysy konstrukcyjne wykonane przed wypałem wspornika (ilustr. 4). Zespół ceramicznych, wypalanych w glinie wsporników należy do typu tektonicznego. Bryły pozbawione są elementów figuralnych bądź roślinnych, przyjmują formę czysto geometryczną. Precyzyjne rozmieszczenie kątów dopasowania wielobocznych płyt abakusów do pięciobocznych, ostrosłupowych form stóp wskazuje na staranne wykonanie przez doświadczonego rzemieślnika. Nadanie liniom prostym łukowatych wygięć, wyostrenie kątów prostych uplastyczyło bryłę, nadało jej lekkości oraz zniwelowało toporność geometryzacji. Zastosowanie profilowania o przekroju wałka oddzieliło abakus od stopy, stwarzając wrażenie zastosowania drugiej płyty. Analizowana grupa konsol jest morfologicznie jednolita. Wyjątek stanowi jeden wspornik. Wpisuje

się on w geometryczność grupy, jednakże pozbawiony jest abakusa oraz zdobienia o przekroju wałka. Stopa przyjmuje kształt odwróconego stożka o wygładzonej powierzchni. Zważywszy na znikomą ilość wsporników, nie można obrać pełnego oglądu morfologicznego na ten typ detalu występującego w dawnym stargardzkim klasztorze augustiańskim.

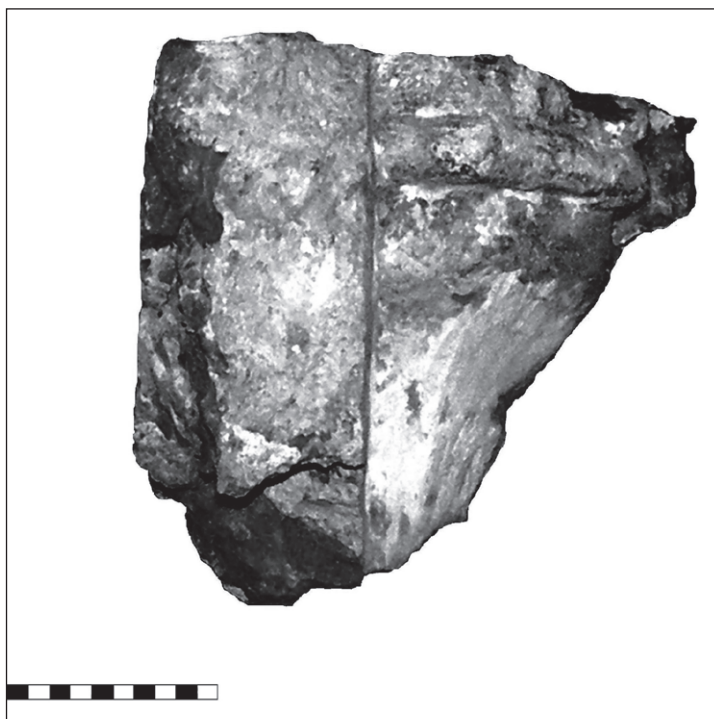
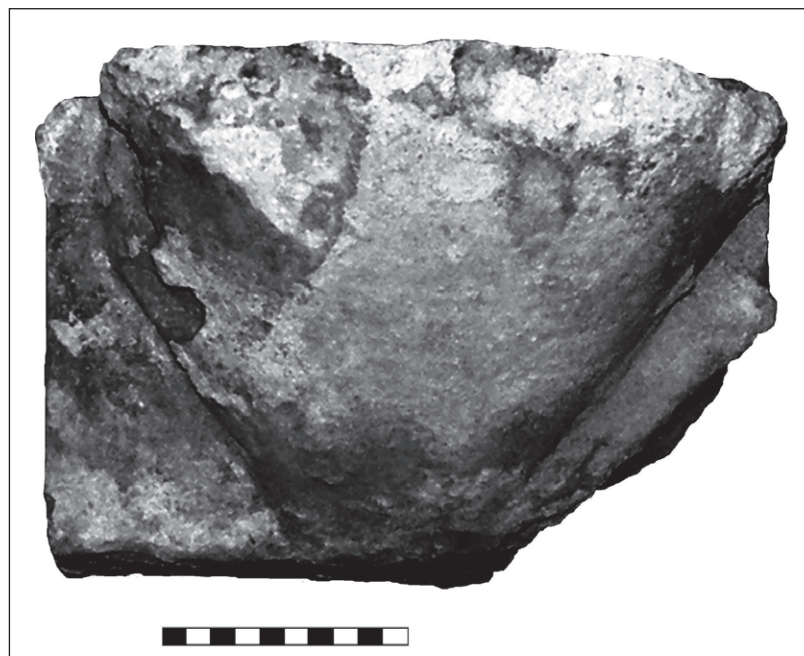
Ilustr. 2.3 - 2.4. Wsporniki z dawnego klasztoru augustianów w Stargardzie. Fot. K. Krawczyk

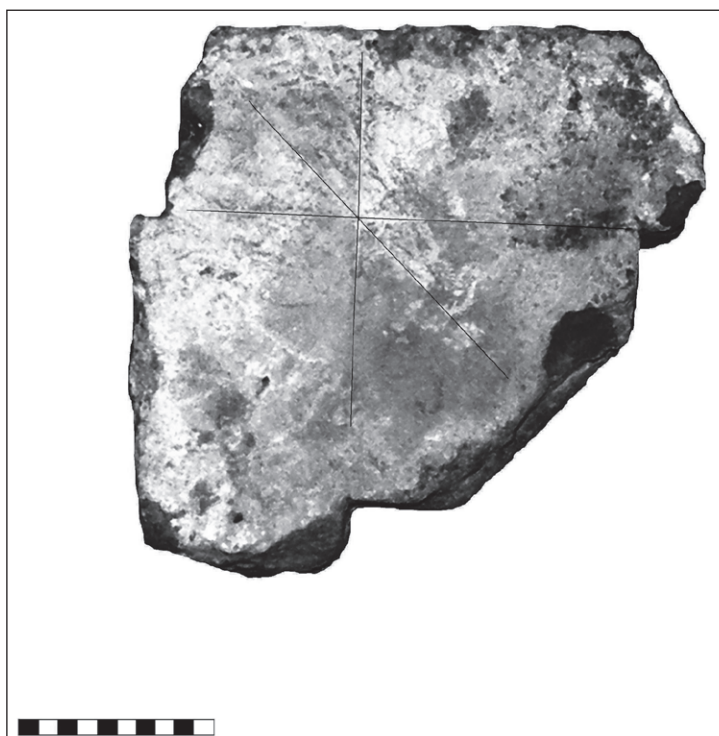
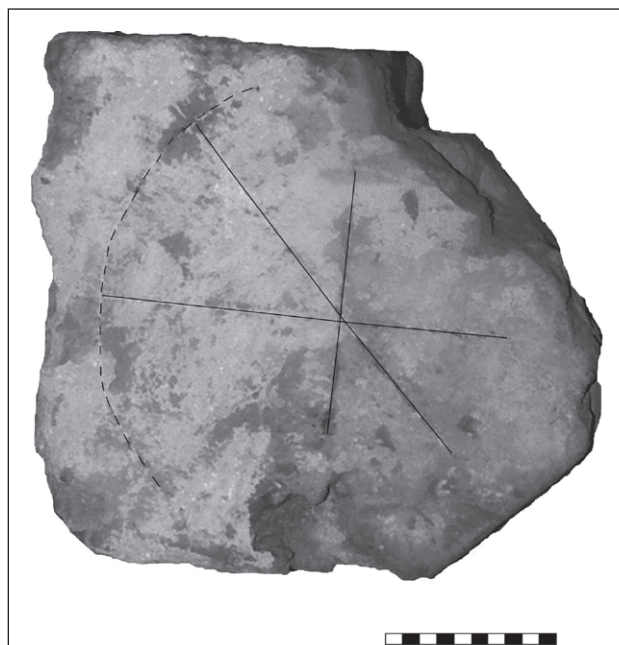
Ilustr. 3.1 - 3.2. Przykłady znaków montażowych umiejscowionych na konsolach pochodzących z dawnego klasztoru augustianów w Stargardzie. Fot. K. Krawczyk
